**RAPPORT D'ENQUÊTE FERROVIAIRE**  
**R02M0007**

**DÉRAILLEMENT DANS UN TRIAGE**

**CANADIEN NATIONAL**  
**MANOEUVRE DE TRIAGE N° 0700**  
**POINT MILLIAIRE 12,15 DE LA SUBDIVISION DARTMOUTH**  
**DARTMOUTH (N.-É.)**  
**LE 15 FÉVRIER 2002**

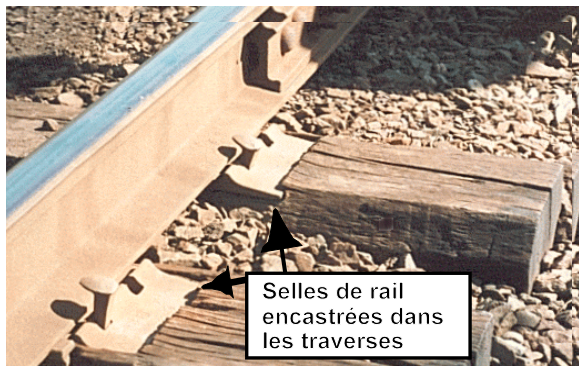
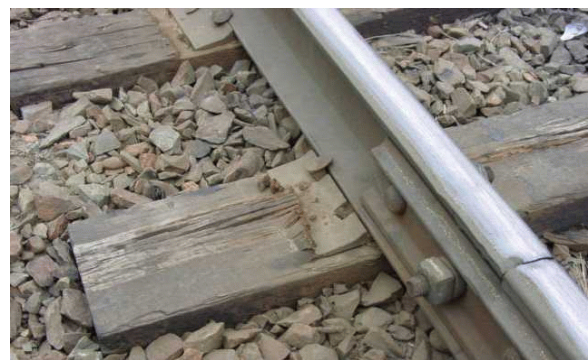
Les premières marques laissées par les roues dérailées ont été relevées sur le patin du rail sud au point milliaire 12,15, à l'est du passage à niveau privé. Entre la voie d'accès au triage et le passage à niveau privé, soit une distance approximative de 250 pieds, on a découvert un groupe de traverses détériorées. On a relevé sur les traverses différentes marques laissées par des selles encastrées<sup>2</sup>, lesquelles permettaient un déplacement latéral du patin du rail, ainsi qu'un grand nombre de crampons lâches (voir les photos 1 et 2). Le mesurage de l'écartement, du dévers et de l'usure du rail, fait à des stations espacées d'environ 19 pieds et 6 pouces l'une de l'autre, a été fait entre un aiguillage de liaison de voie principale et l'endroit où la première marque de roue a été relevée. Les résultats des mesurages figurent à l'annexe A. L'écartement maximal mesuré à l'état statique était de 58<sup>1/4</sup> pouces à l'endroit où la première marque de roue a été relevée. Pour une voie de catégorie 2, le RSV de TC tolère un surécartement maximal de 1<sup>1/4</sup> pouce par rapport à l'écartement nominal de 56<sup>1/2</sup> pouces (c'est-à-dire 57<sup>3/4</sup> pouces au maximum).

**Photos 1 et 2.** État de la voie près du point de déraillement initial, y compris selles de rail encastrées et crampons lâches.

Condition due à une forte usure entre la base métallique de la selle de rail et la traverse en bois. La base de la selle creuse alors la surface de la traverse dans le sens de la largeur et de la profondeur, ce qui fait que l'écartement peut fluctuer.

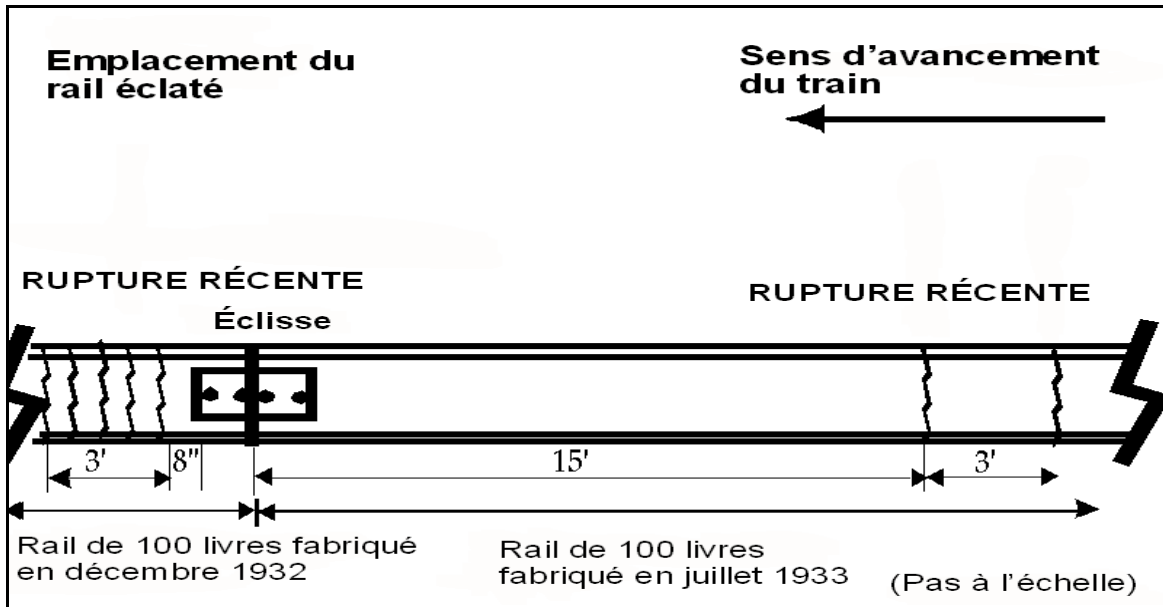
Sur le rail sud, on a relevé des ruptures multiples à trois endroits du passage à niveau privé. Les ruptures affectaient deux rails adjacents qui étaient reliés ensemble par une éclisse à quatre boulons (voir la figure 3). Le rail situé à l'ouest de l'éclisse avait éclaté et s'était brisé en huit morceaux. Le bout de rail ouest a été fabriqué en décembre 1932, l'autre en juillet 1933. Ils ont tous deux été fabriqués par la Dominion Steel et ont été posés en 1953.

Figure 3. Endroit où le rail sud s'est brisé sur le passage à niveau privé.

Le laboratoire technique du BST a examiné douze morceaux de rail qui ont été prélevés sur les deux sections de rail (rapport n° LP 11/02). Voici les résultats de l'examen :

- aucun signe de précriques ou de défauts préexistants n'a été observé.
- on considère que les ruptures observées sur les bouts de rail reçus ont toutes été dues à une surcharge.
- la surcharge a vraisemblablement été induite par un surcartement à la suite duquel les roues ont roulé plus bas entre les rails, ce qui a généré un effort latéral excessif sur le rail.
- on n'a observé aucun défaut matériel qui aurait pu contribuer à la rupture.

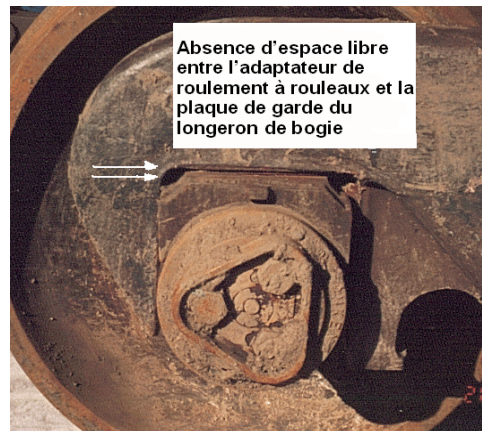
**Photo 3.** Absence d'espace libre au-dessus de l'adaptateur du wagon n° CGTX 64098. Noter aussi les marques sur le voile de la roue, dues au contact avec des matériaux non ferreux (p. ex. ballast et traverses).

L'usure de la crapaudine et des adaptateurs de roulements à rouleaux du wagon-citerne n° CGTX 64098 tendrait à affecter le mouvement tournant du wagon de deux façons : en empêchant le mouvement latéral des roues à l'intérieur du bogie avant, et en empêchant le mouvement de rotation du bogie avant par rapport au châssis du wagon. Comme le wagon était chargé, il transmettait des charges verticales relativement fortes aux crapaudines et, en bout de ligne, aux essieux par l'intermédiaire des traverses danseuses. Les wagons chargés dont le système de suspension est rigide et permet peu de débattement soumettent le wagon et les rails à des efforts accrus lorsque le wagon roule dans un secteur où la structure de la voie est détériorée. Comme le mouvement de rotation s'amorce quand le boudin de la roue vient en contact avec un rail courbé, et comme il y avait un surécartement majeur dans la portion de la courbe de la voie d'évitement Porter, la rigidité supérieure à la normale du wagon-citerne pendant son passage dans la courbe a eu pour effet d'exacerber le surécartement. Comme le wagon-citerne chargé de propane était affecté par un espace libre insuffisant dans le secteur de la crapaudine, des contraintes latérales supérieures à la normale se sont transmises à la voie. Sa structure étant affaiblie, la voie a offert une résistance latérale insuffisante, ce qui a causé un surécartement dynamique encore plus prononcé, qui a excédé les limites de sécurité.
